# 建设项目竣工环境保护验收调查表

项目名称：汉川马口（庙头）220kV 变电站扩建工程

建设单位：国网湖北省电力有限公司孝感供电公司

编制单位：湖南省湘电试验研究院有限公司

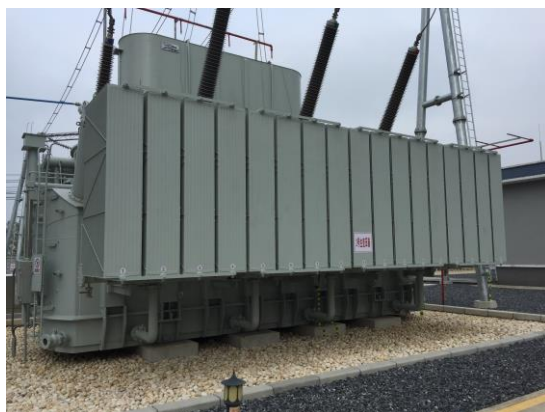
本期扩建2#主变压器

本期扩建#2主变1台，主变容量为180MVA，扩建后主变容量为2×180MVA；新增3×8Mvar无功补偿装置；扩建220kV出线间隔2个，扩建#2主变220kV进线间

隔1个；扩建#2主变110kV进线间隔、母联间隔各1个。

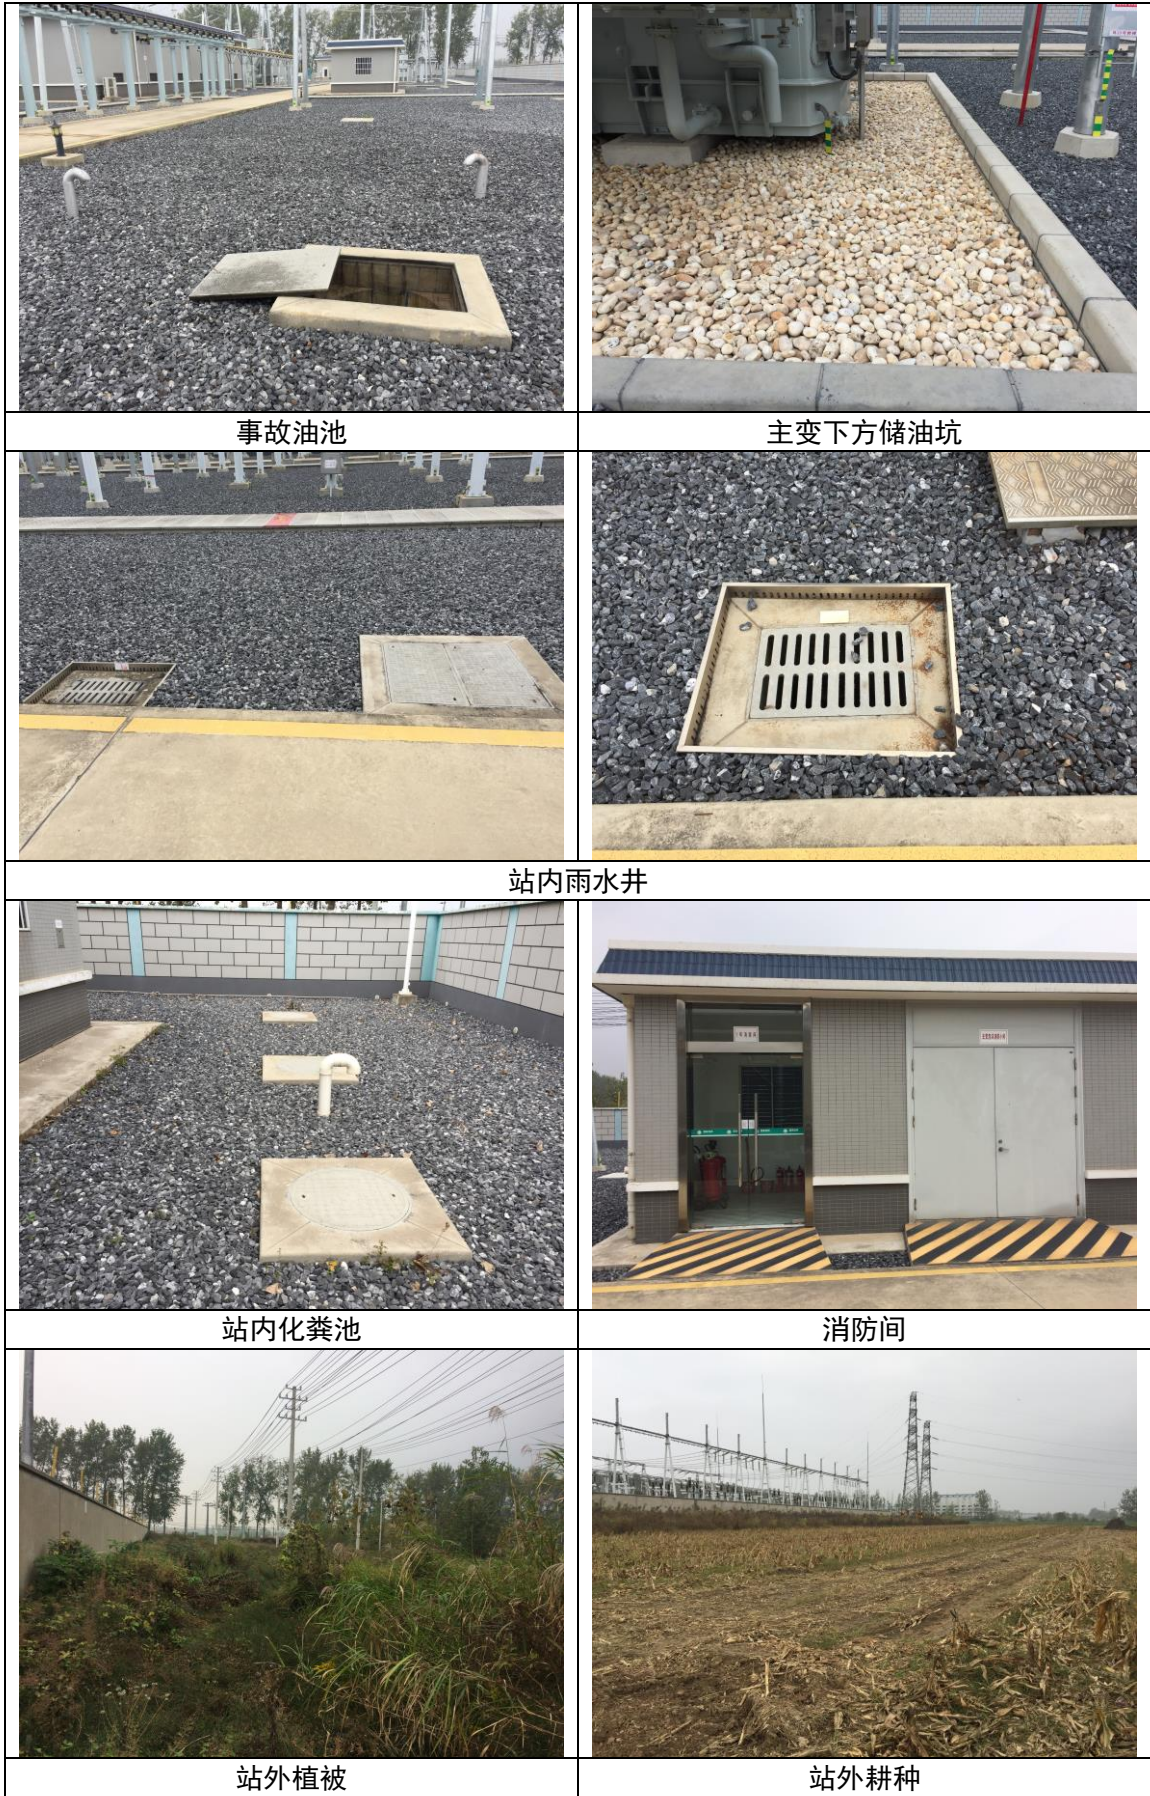
图6-1 环境保护措施现场照片

环境 风险	<p><b>批复要求：</b>制定并落实环境风险防控措施。定期维修变电站站内事故油处理系统，确保主变压器事故状态下的含油废水流入事故油池，防止变压器油对周围环境造成污染。</p> <p><b>环评要求：</b>依托原有50m<sup>3</sup>事故油池可确保变压器事故状态下变压器油不外泄。建设单位应建立合理的变压器油管理制度和事故应急预案。</p>	<p>已落实。</p> <p>经查阅相关资料和现场调查核实，马口220kV变电站本期扩建工程依托站内原有容积50m<sup>3</sup>的事故油池，满足原环评及批复文件要求。</p> <p>经查阅相关资料和现场调查核实，建设单位建立了完善的环境风险管理制度和事故应急预案，包括应急预案、运行（检修）人员巡视、安装遥视系统等，确保事故状态下能及时采取措施，避免事故状态下变压器油不对外环境造成污染。废变压器油经孝感供电公司油污处理中心回收处理后回用，不能回用的交由有资质单位处置。</p> <p>自变电站运行以来，未发生漏油事故。</p>
社会 影响		/	/

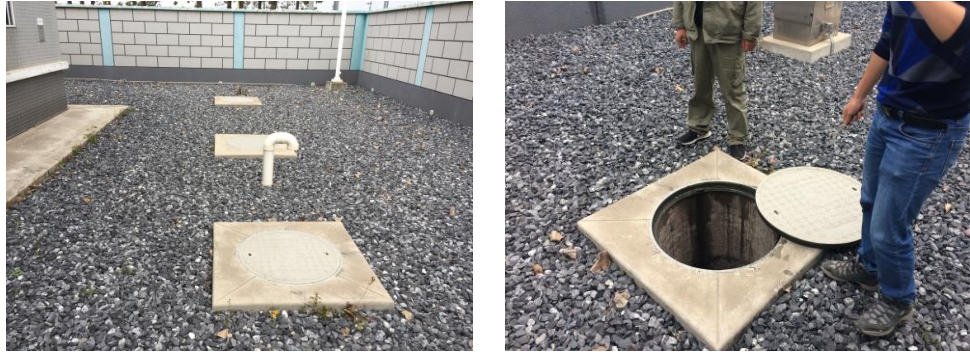
图8-2 站内已有化粪池

<p>沉淀后用于施工场地的洒水抑尘；施工人员产生的生活污水经站区已有化粪池处理后综合利用，不外排。</p> <p>调查结果表明，通过采取上述措施，施工期间产生的施工生产废水和生活污水都得到了有效的处理，对周边水环境的影响较小。</p> <p><b>3. 固废环境影响调查</b></p> <p>施工期固体废弃物主要为施工产生的弃土、弃渣以及施工人员产生的少量生活垃圾。</p> <p>经调查，变电站工程施工产生的弃土弃渣等固体废弃物均及时进行了清理。变电站施工期产生的建筑垃圾均按规定运送至指定地点进行统一处理。施工单位对施工期间产生的生活垃圾交由环卫部门处理。</p> <p>调查结果表明，施工期固体废物均得到了合理处置，未对周围环境产生污染影响。</p> <p><b>4.环境空气影响调查</b></p> <p>工程施工期间环境空气污染因子为建筑粉尘和施工场地作业面的二次扬尘。</p> <p>根据现场调查及查阅相关资料，本工程变电站施工活动在围墙内进行，施工过程中设置了临时围挡，减少了施工扬尘对外环境的不利影响。施工场地定期洒水，防止了大量扬尘的产生。工程开挖过程中对土石方采用了苫布遮盖等临时措施，有效降低了施工扬尘对周围环境的影响。</p>
社会影响	<p>根据验收现场调查，本工程调查范围内无文物古迹、人文遗迹。</p>
生态影响	<p>/</p>

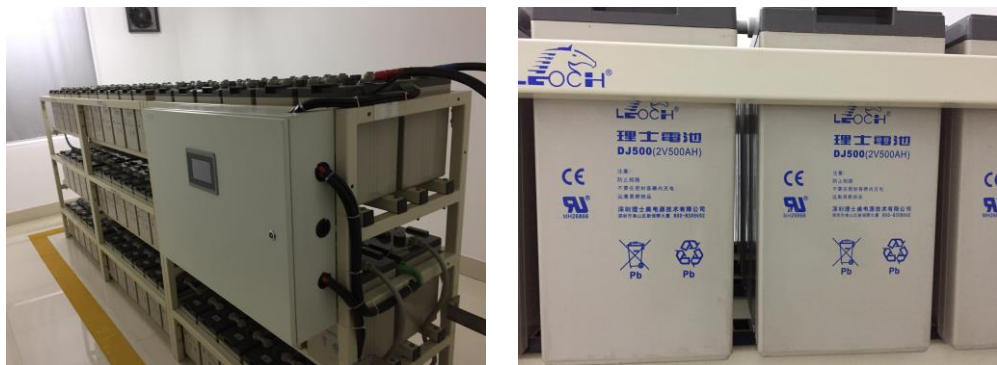
图8-3 站内铅酸蓄电池

马口220kV变电站设置2组直流充电装置、2组蓄电池装置，铅酸蓄电池使用深圳理士奥电源技术有限公司生产的DJ500(2V500Ah)，共104×2支。当铅酸蓄电池因发生故障或其他原因无法继续使用时，由建设单位进行统一招标，按照相关管理规定交由有资质单位处置。现场调查表明，本工程扩建运行以来未产生退出运行的废旧铅酸蓄电池（现有铅酸蓄电池于2012年2月出厂投入运行）。

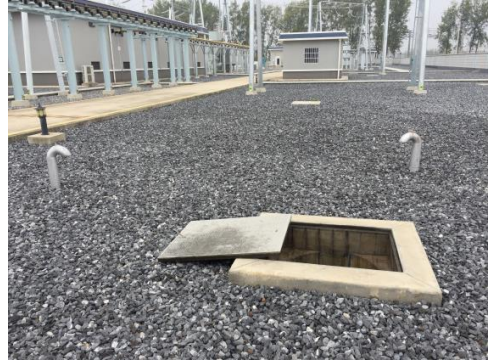
事故油池

马口220kV变电站原有容积50m<sup>3</sup>的事故油池一座，当变压器发生事故时，变压器油经储油坑收集后经排油管流入事故油池，满足原环评及批复文件要求。

建设单位建立了完善的事故油池管理制度和事故应急预案，包括应急预案、运行（检修）人员巡视、安装遥视系统等，确保事故状态下能及时采取措施，避免事故状态下变压器油对外环境造成污染。废变压器

油经孝感供电公司油污处理中心回收处理后回用，不能回用的交由有资质单位处置。自变电站运行以来，未发生漏油事故。

现场调查表明，马口(庙头)220kV变电站原有#1主变油重58.9t(折合容积65.8m<sup>3</sup>)，本期扩建#2主变油重67t(折合容积74.9m<sup>3</sup>)。马口220kV变电站原有事故油池容积50m<sup>3</sup>一座，根据国网湖北省电力有限公司（科信[2017]11号）文件，事故油池容积无法满足最大单台主变事故状态下100%的排油需求，建议建设单位加强巡视、管理，并在后续扩建工程中对事故油池进行增容，确保事故状态下变压器油不外泄。
