宜昌贺家坪（麂子河）变电站扩建工程

水土保持监测总结报告

编制单位：长江水利委员会长江科学院

2018年11月

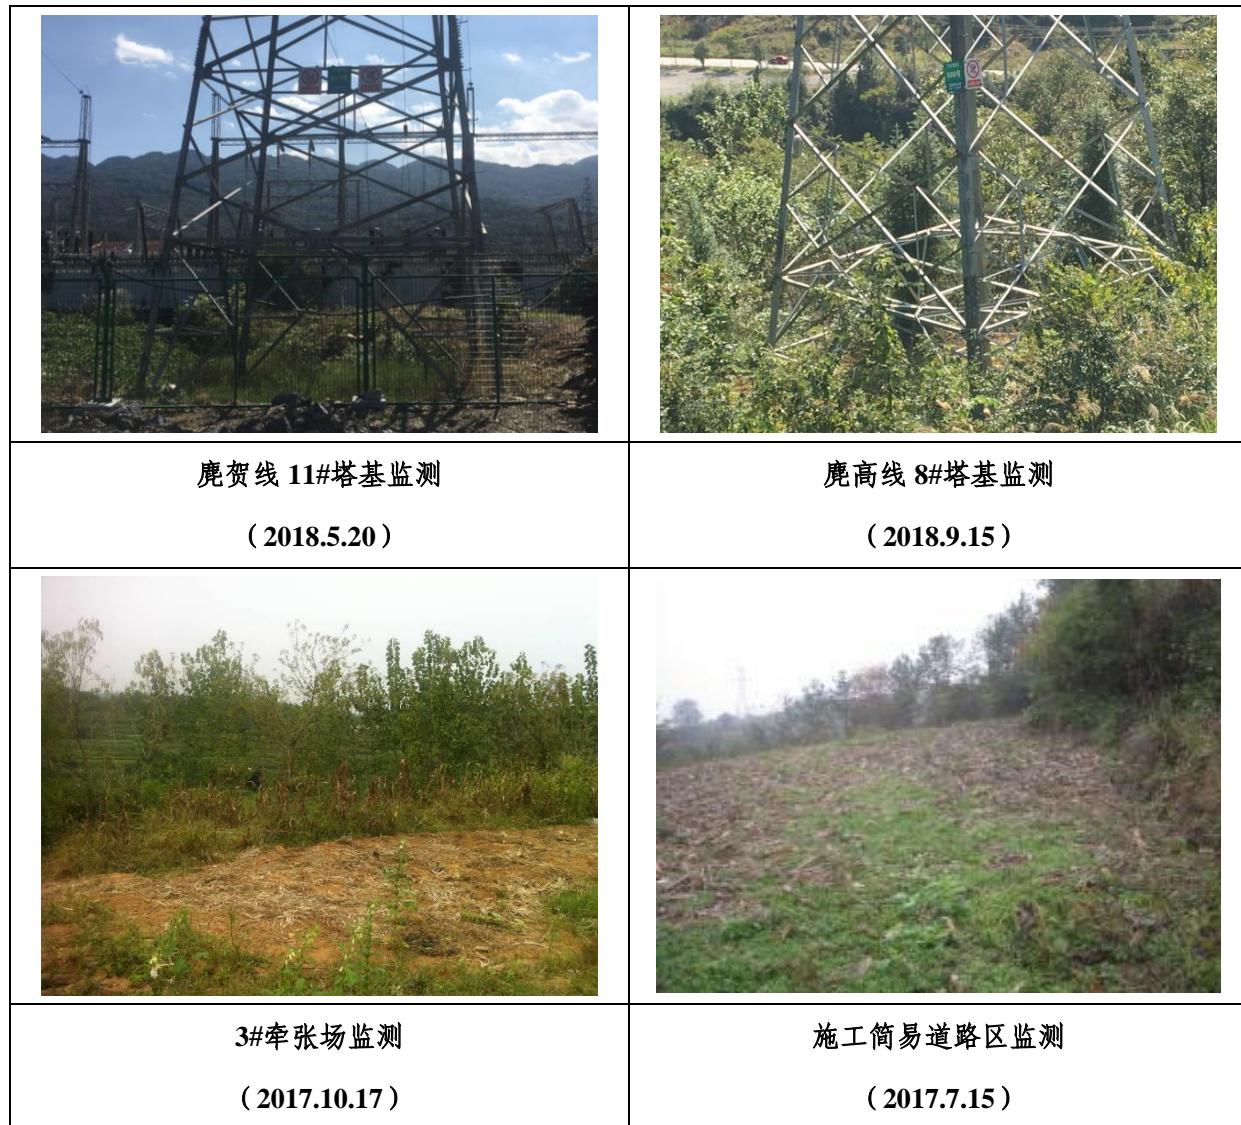
图 2-1 本项目监测点位

编号	所属监测分区	监测点位置	监测设施	监测点汇水面积	备注
1	输 电 线 路	塔基区	新建麂贺线 2#塔基	径流样采集点	140m ²
2		塔基区	新建麂贺线 11#塔基	径流样采集点	130m ²
3		塔基区	新建麂高线 8#塔基	径流样采集点	165m ²
4		牵张场区	3#牵张场	径流样采集点	180m ²
5		施工简易道路区	通往麂高线 8#塔基施工道路	径流样采集点	170m ²
6		人抬道路区	通往麂贺线 2#塔基人抬道路	径流样采集点	175m ²
7		塔基施工场地	麂贺线 2#塔基施工场地	径流样采集点	130m ²

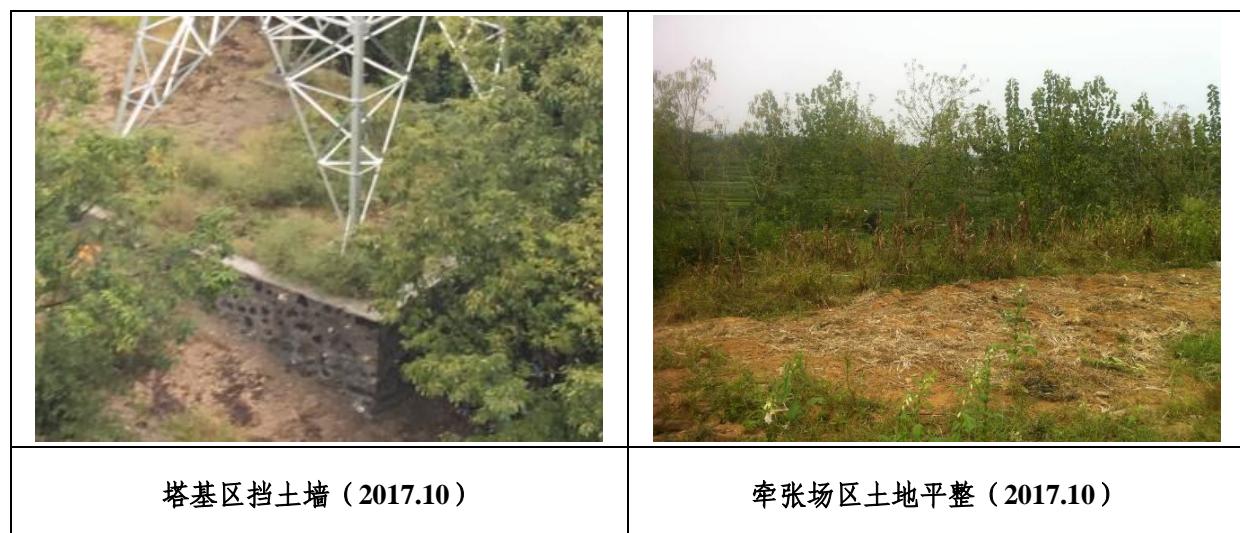
图 4-1 本项目工程措施

根据本项目批复的水保方案，输电线路的挡土墙、护坡、排水沟和土地平整均属于水土保持工程措施。水土保持方案设计的水土保持工程措施和实施的水土保持工程措施类型及工程量对比见表 4-1。各分区的工程措施照片见图 4-1。

项目分区		工程措施	方案设计量	实施工程量	备注
输 电 线 路 区	塔基区	浆砌石挡土墙	42m^3	40m^3	根据塔基区地形地势布设
		浆砌石护坡	20m^3	18m^3	
		排水沟	70m	20m	
		土地平整	0.11hm^2	0.08hm^2	
	牵张场区	土地平整	0.12hm^2	0.10hm^2	
	施工简易道路区	土地平整	0.05hm^2	0.04hm^2	
	人行道路区	土地平整	0.29hm^2	0.25hm^2	
	塔基施工场地	土地平整	0.18hm^2	0.14hm^2

塔基区挡土墙、排水沟等措施在保证塔基边坡的稳定性，同时兼具有良好的水土保持功能，土地平整措施为后期植被恢复提供良好的条件。各分区水土保持防治的工程措施基本已按照水土保持方案设计进行实施。水土保持工程措施防治责任基本得到落实。工程措施已按照相应的设计标准进行了施工，符合有关标准要求，能够起到良好的水土保持作用。

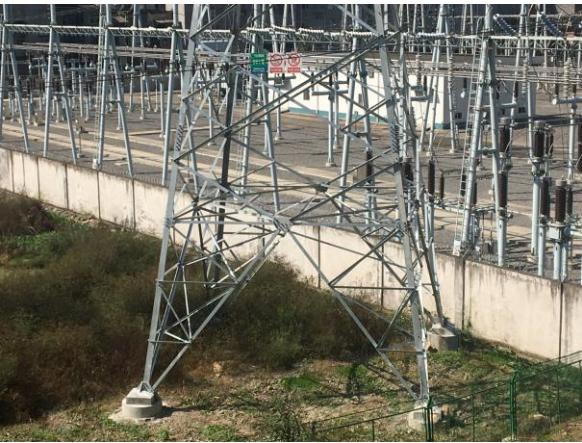
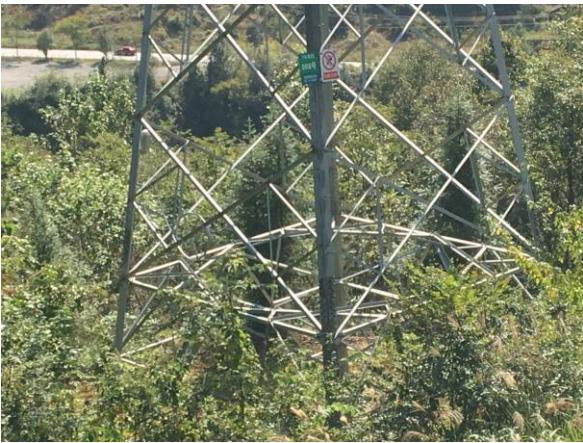
图 4-2 本项目植物措施照片图

塔基编号		植物措施	林草覆盖度	植被长势
麾子河-贺家坪 110kV 线路	2#	撒播狗牙根草籽	80%	草籽出芽率较高，草籽生长旺盛，林草盖度较高
	4#	撒播狗牙根草籽	84%	草籽出芽率较高，草籽生长旺盛，林草盖度较高
	11#	撒播狗牙根草籽	85%	草籽出芽率较高，草籽生长旺盛，林草盖度较高
麾子河-高家堰 110kV 线路	1#	撒播狗牙根草籽	70%	草籽出芽率一般，草籽生长良好，林草盖度一般
	8#	撒播狗牙根草籽	87%	草籽出芽率较高，草籽生长旺盛，林草盖度较高

鹿高线 1#塔基区植被恢复情况（2018.9）	鹿高线 8#塔基区植被恢复情况（2018.9）

本项目输电线路塔基等占地在施工完毕后，均撒播草籽，撒播草籽前进行了土地平整，之后均匀撒播，并采取了适当的养护措施，促进了草籽发芽生长，提高了成活率，本项目输电线路林草植被恢复情况良好。

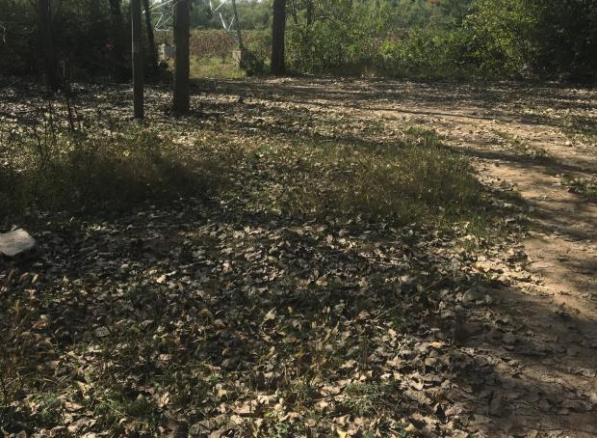
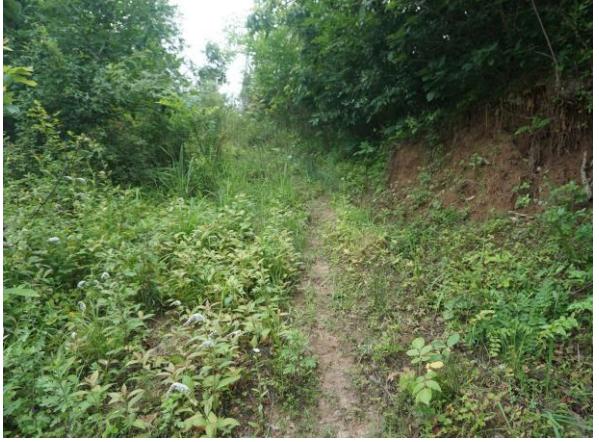
施工简易道路植被恢复（2018.1）	人抬道路植被恢复（2018.7）

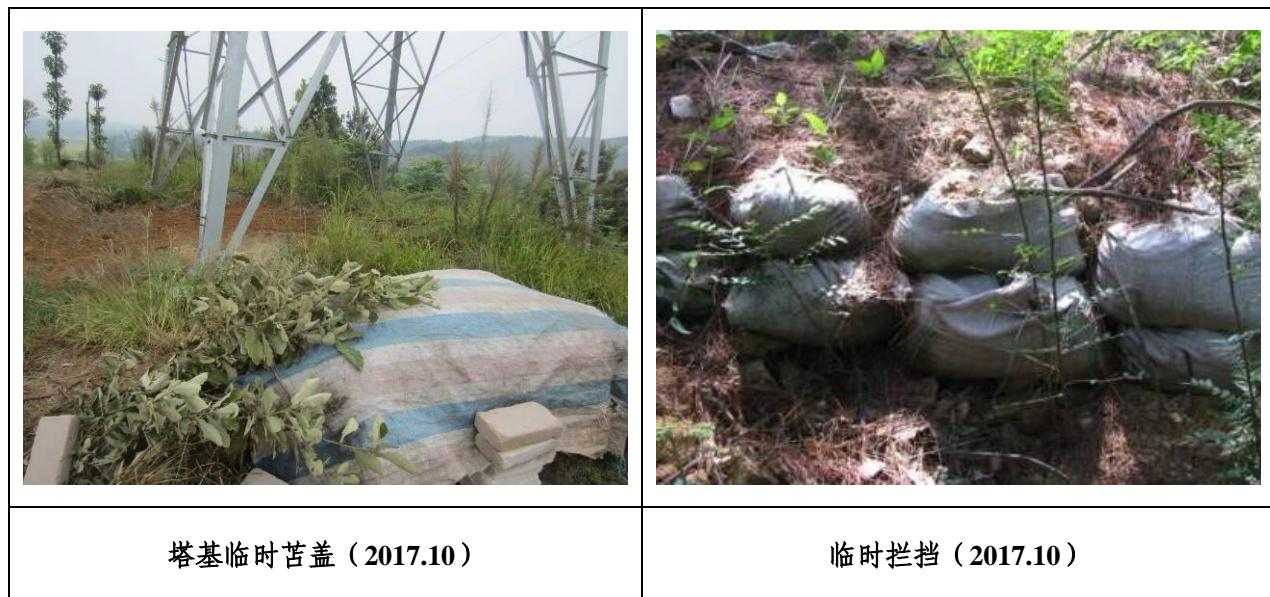
图 4-3 本项目临时措施照片图

- ① 在雨季施工时，对塔基临时占地区采取了临时排水和拦挡工程。
- ② 塔基区施工开挖的表土单独堆存于塔基附近施工场地范围内，并进行临时覆盖措施和临时拦挡措施。
- ③ 对临时回填土堆放和建筑垃圾一般按照设计要求在指定的地方进行集中堆放，并采取拦挡、临时排水和苫盖等临时防护措施。
- ④ 在塔基施工建设区域设置临时沉沙池，以拦截沉淀泥沙。

本工程建设过程中已实施的临时措施包括：表土剥离防护 17 处（表土剥离 **180m³**、草袋填筑 **155m³**、苫布覆盖 **187m²**）、临时堆土场拦挡 17 处（草袋填筑 **348m³**、苫布覆盖 **408m²**）、临时排水沟 120m，临时沉沙池 17 座。水土保持临时措施完成情况见表 4-6，工程建设过程中实施的临时措施见图 4-3。

总体上各分区水土保持防治的临时措施基本已按照水土保持方案设计进行实施。水土保持临时措施对工程施工过程中的临时堆土防护可大幅减小施工可能产生水土流失影响。本工程已按照相应的设计标准进行了施工，符合有关标准要求，能够起到良好的水土保持作用。
