宜昌长阳柳家堰 110 千伏输变电工程

# 水土保持设施验收报告

# 宜昌长阳柳家堰 110 千伏输变电工程

## 水土保持设施验收报告

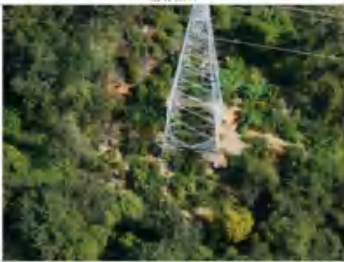
| 序号 | 塔号 | 现场照片 | 整改意见 | 整改后照片 |
|---|---|---|---|---|
| 64 | 17 | | 现场问题:<br>施工扰动区域未进行土地整治,植被未恢复<br>整改意见:<br>建议尽快进行土地整治,对塔基及施工场地、施工道路区撒播草籽进行植被恢复 | |

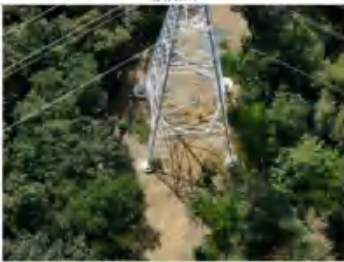
| 序号 | 塔号 | 现场图片 | 整改意见 | 整改后照片 |
|---|---|---|---|---|
| 92 | 60 | | 现场问题:<br>塔基及施工场地、施工道路植被未恢复<br><b>整改意见:</b><br>对塔基及施工场地撒播草籽进行植被恢复;对施工道路撒播草籽或栽植乔灌木进行植被恢复 | |
