宜都洋溪 110 千伏输变电工程

# 水土保持设施验收报告

建设单位：国网湖北省电力有限公司宜昌供电公司

编制单位：紫光软件系统有限公司

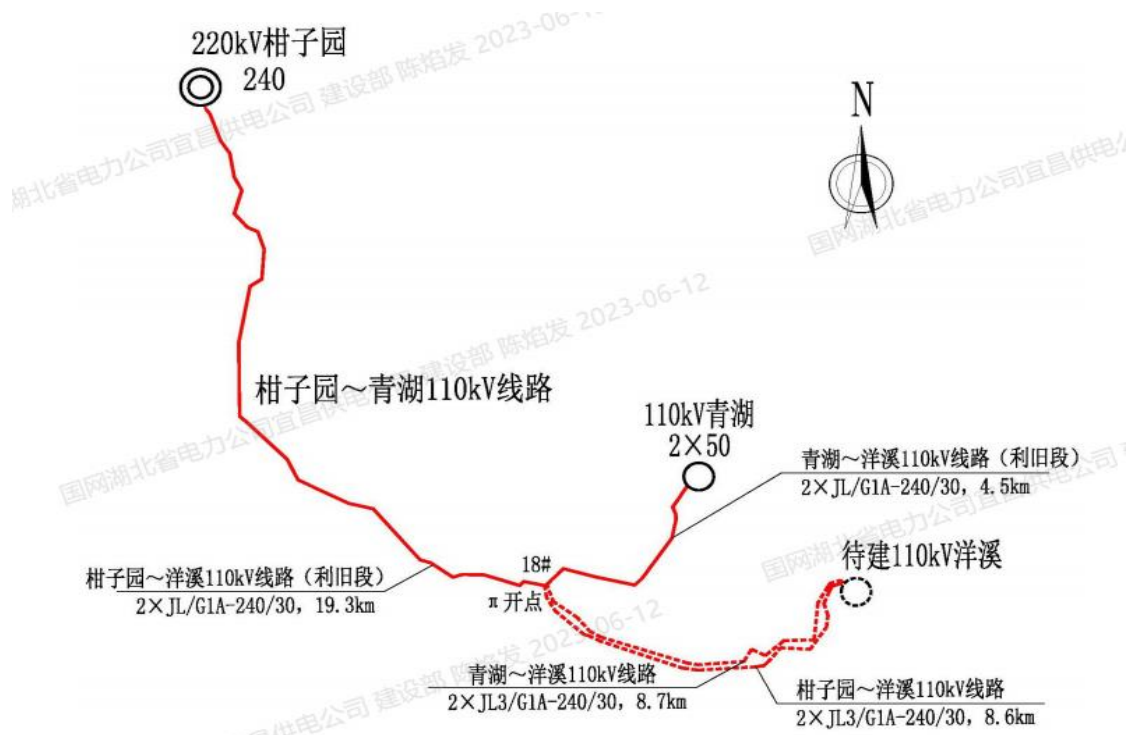
图 1-2 本工程 110kV 输电线路路径示意图（红色虚线部分）

线路从柑子园~青湖  $110\text{kV}$  线路  $\pi$  开点起（ $110\text{kV}$  柑青线 18#），向东南方向走线，钻越  $500\text{kV}$  渔兴 III 回、 $500\text{kV}$  渔兴 I、II 回，平行  $220\text{kV}$  楼滋 I 回、楼飞线，经猪槽井、双桥八队、回龙垸至石马冲，转向东北方向走线，经绿化六队、绿化五队，钻越  $500\text{kV}$  渔兴 I、II 回、 $500\text{kV}$  渔兴 III 回线路后跨越岳宜高速公路，

经官垱三队跨越焦柳铁路，经红阳九队后向北进入 110kV 洋溪变电站。

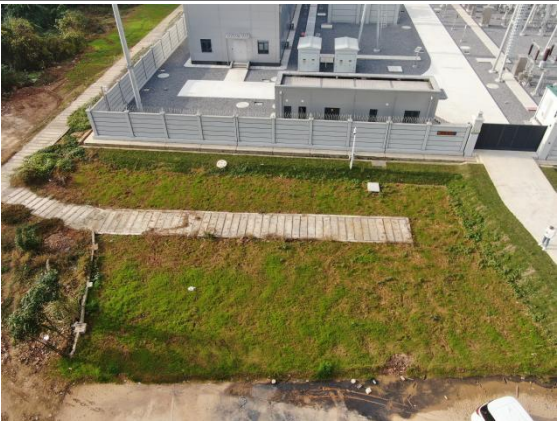
施工生产生活区

本工程施工生产生活区布置在进站道路两侧，用于施工材料堆放和项目部办公等，临时占地面积  $1995\text{m}^2$ 。
