黄冈黄州白潭湖西 110 千伏输变电工程

# 水土保持监测总结报告

建设单位：国网湖北省电力有限公司黄冈供电公司

监测单位：湖北方源东力电力科学研究所有限公司

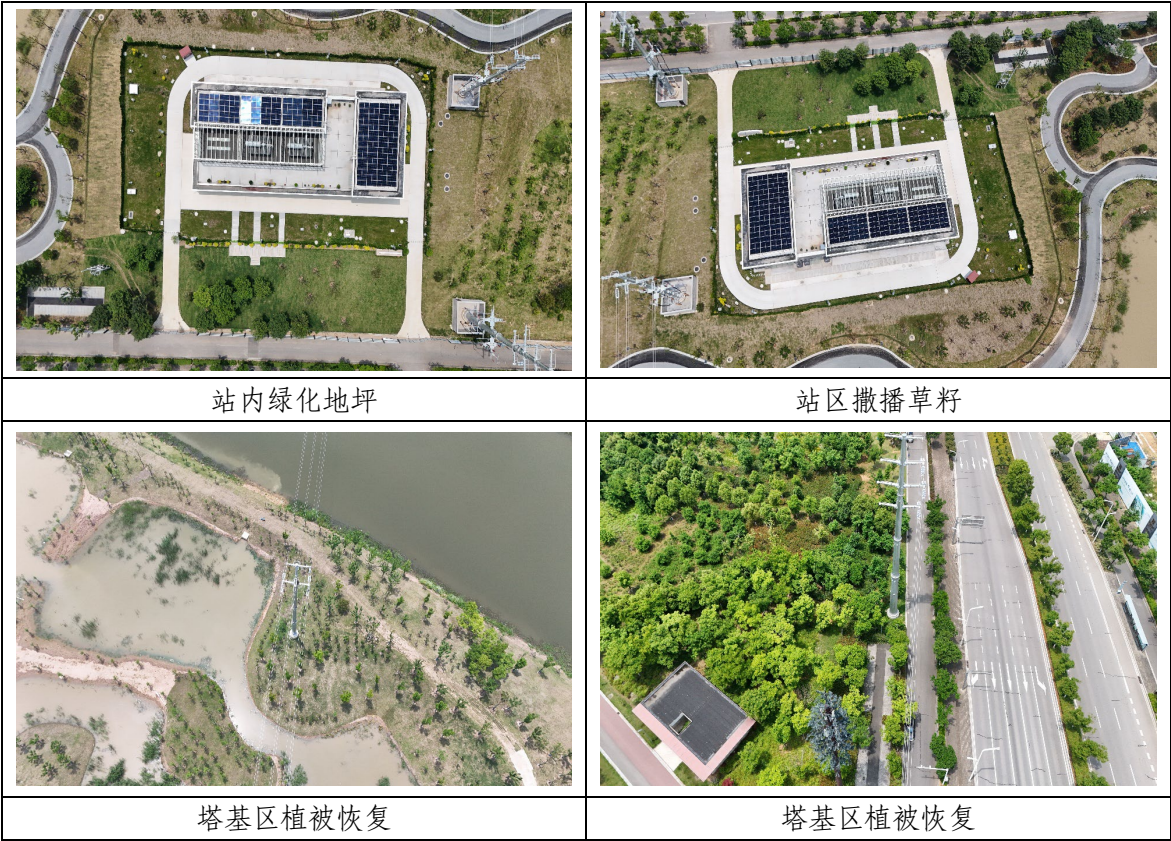
图4-2 植物措施照片

从表 4-2 可以看出,本项目实际实施的植物措施量与批复的水土保持方案相比,有所变化。各防治分区植物措施量的变化情况及原因分析如下:

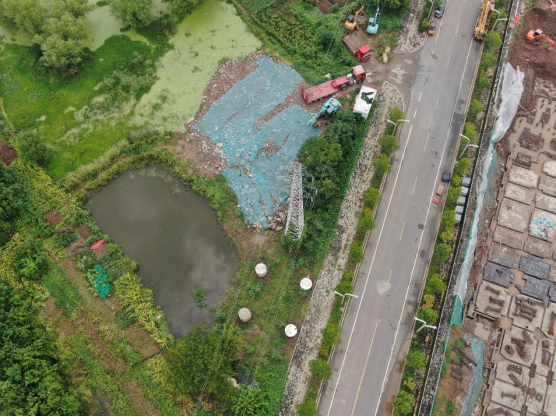
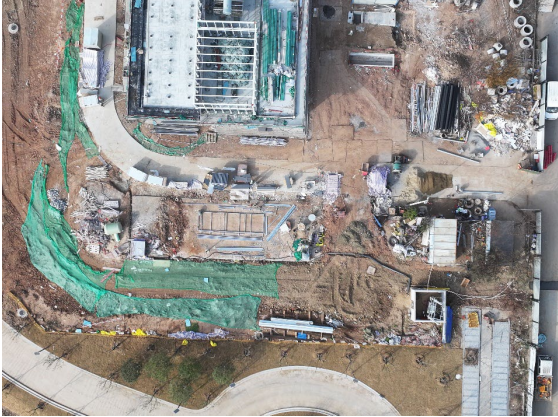
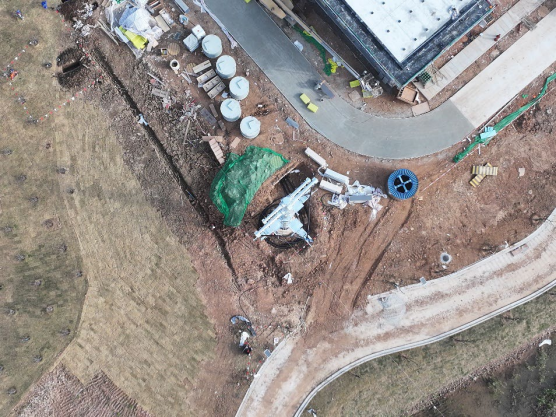
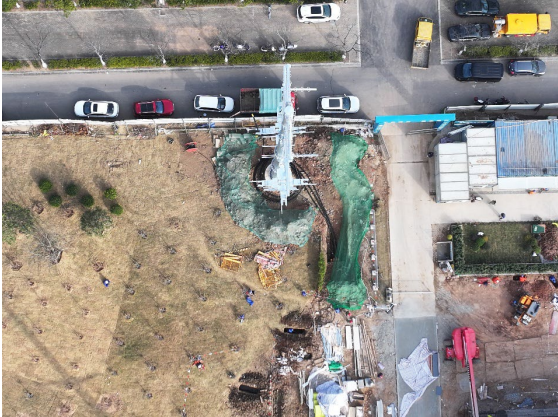
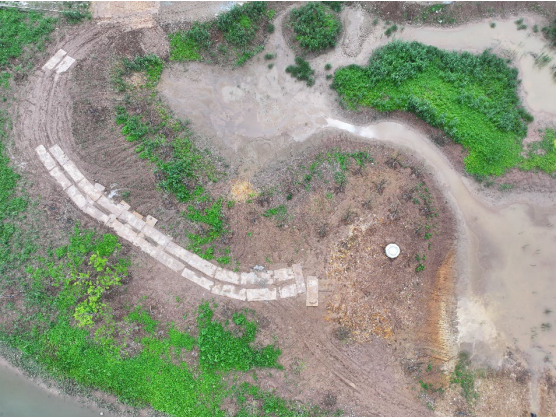
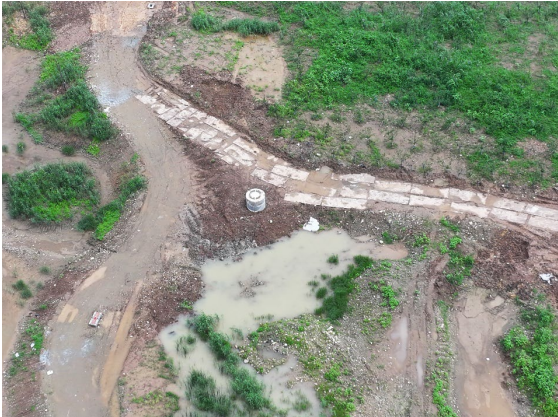
图4-3 临时措施照片

| 牵张场临时铺垫 | 站区临时苫盖 |
| 塔基区临时苫盖 | 塔基区临时苫盖 |
| 施工临时道路钢板铺设 | 施工临时道路钢板铺设 |
